# Varmefotografering

## IR-måling til dokumentasjon av dekkelegging

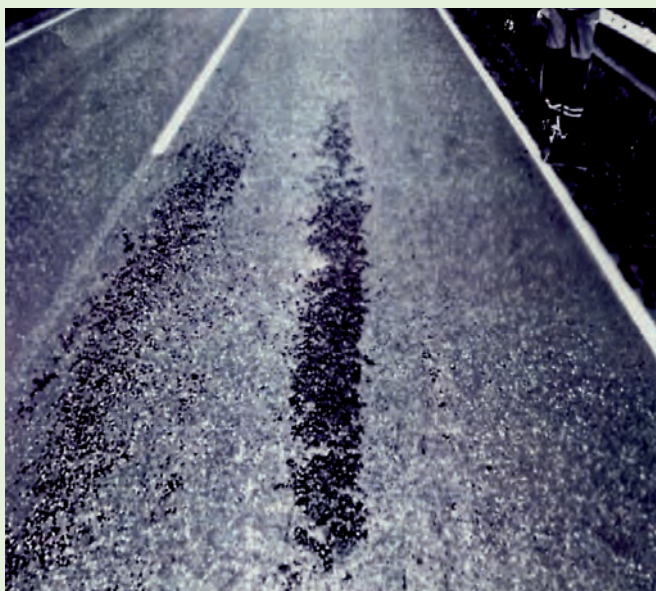
FIGUR 1. Bilde av separasjonsskade.

■ Skadene vil redusere levetiden til dekket og gi høyere kostnader for veieier. **Figur 1** viser en typisk separasjonsskade og **Figur 2** viser et varmekamerabilde tatt året før på samme sted (blått og grønt angir kalde partier og rødt og gult varme).

Som bildene viser kan store forskjeller i temperatur ved utlegging være en indikasjon på separasjonsproblemer i tillegg til at forskjell i temperatur gir ulikt valsebehov. I henhold til Statens vegvesens vedlikeholdstandard er det de dårligste 10 prosent av dekket som utløser behov for dekkefornyelse, og som **Figur 3** viser er separerte masser en viktig årsak til at mange vegstrekninger må reasfalteres tidligere enn nødvendig.

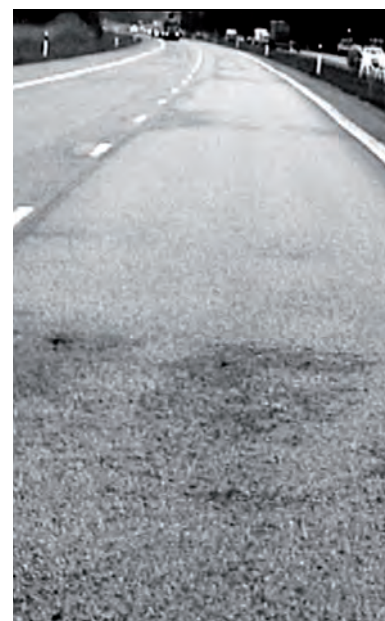
FIGUR 3. Veistrekning med lassbytte-separasjoner.

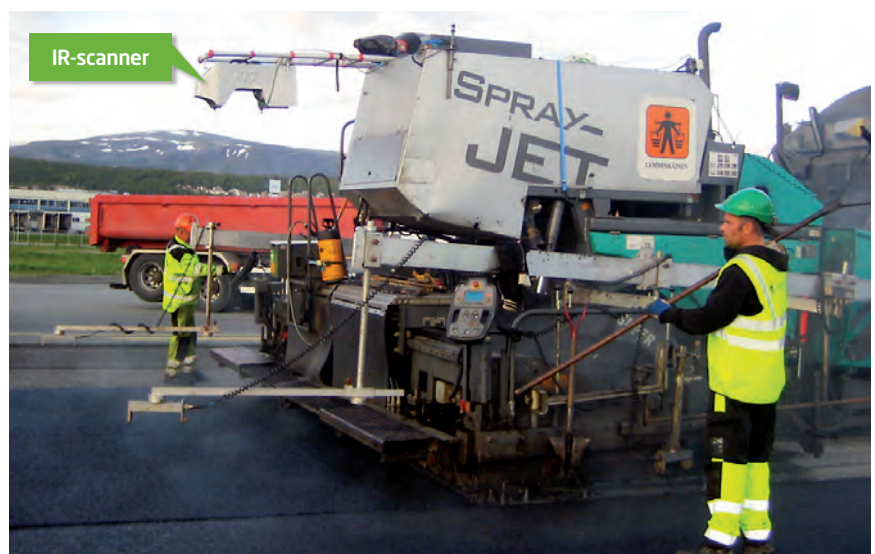
FIGUR 5. Oppfølging fra Tromsø Lufthavn - 2010.

I kontraktsammenheng kan risikoarealet danne grunnlag for bonus og trekk. Denne teknikken har blitt utviklet i Sverige siden slutten av 1980-tallet og er ett av de alternative kontraktsgrunnlagene som Trafikverket benytter i forbindelse med inngåelse av asfaltkontrakter. I Norge har metoden vært prøvd ut siden begynnelsen av 1990-tallet og også i kontraktsammenheng, med påtakelig homogenere dekker som resultat. De siste årene har flere større flyplassjobber blitt fulgt opp med metoden.
